АНАЛИЗ ПРИЧИН РАЗРУШЕНИЯ СУДОВОГО ГРЕБНОГО ВАЛА

Объектом исследования являются судовой валопровод левого борта СЯМ «К. Эмеральда», гребной вал которого разрушился после наматывания сети. Разрушение произошло в зоне повышенной концентрации напряжений на стыке наплавленного слоя нержавеющей стали при наличии язвенной коррозии. Цель выполненного исследования – определение причин разрушения гребного вала.

THE ANALYSIS OF REASONS OF PROPELLER SHAFT DAMAGES

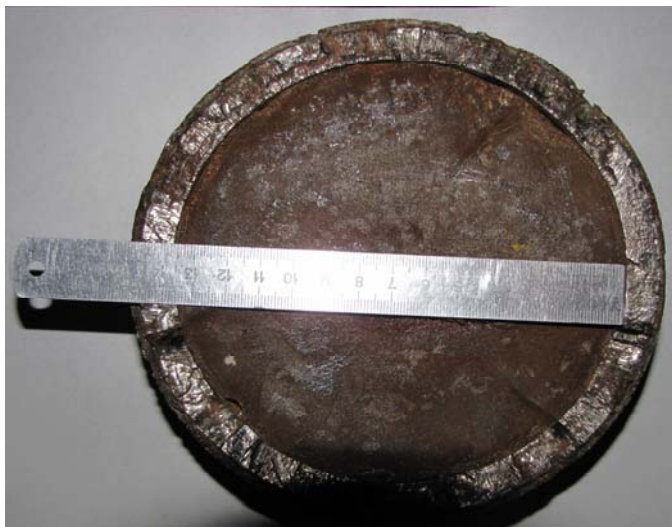
Рис. 1. Общий вид вырезки
и излома
Fig. 1. General view of break
and cutting

Расположение поверхности излома перпендикулярно оси вала характерно при действии циклических изгибных напряжений.

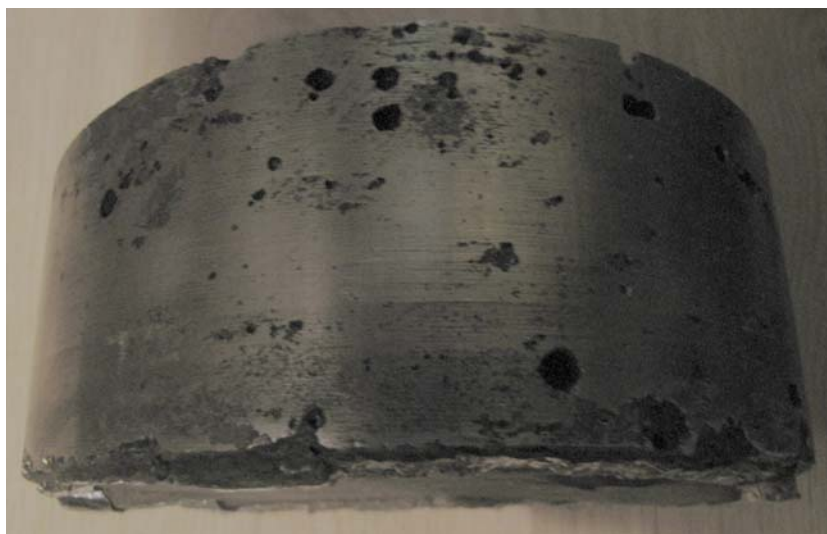
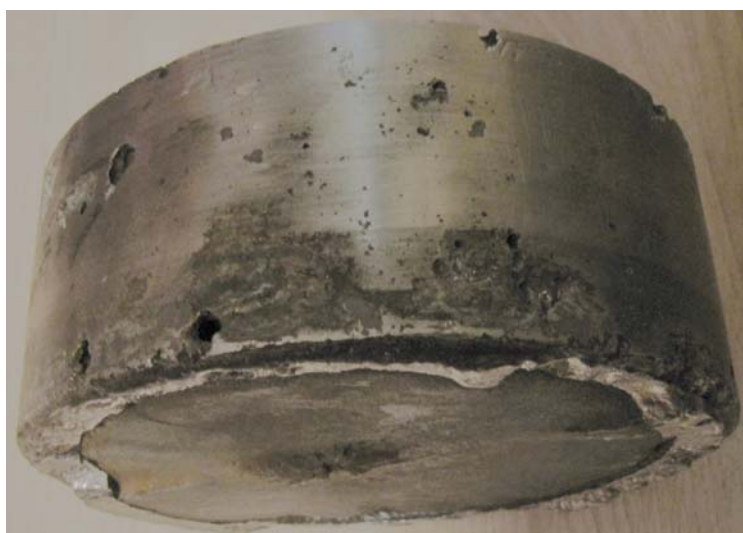
Концентрация напряжений в галтелях вала – переход с диаметра 165 мм на 152,4 мм при радиусе 10 мм – оценивается коэффициентом концентрации, равным 1,3 [8]. Значительно выше концентрация напряжений в районах коррозионных разрушений вала (язвенная коррозия), что наблюдается на носовой шейке (рис. 2, 3).

Рабочая поверхность вырезки имеет значительные коррозионные повреждения в виде язвенной коррозии (рис. 2, а, б).

Рис. 2. Коррозионные повреждения рабочей поверхности:
а, б – язвенная коррозия глубиной до 8 мм в пределах наплавленного слоя
Fig. 2. Corrosive damage of of working face (*Ulcerous corrosion has depth up 8 mm
in the limits of built-up layer*)

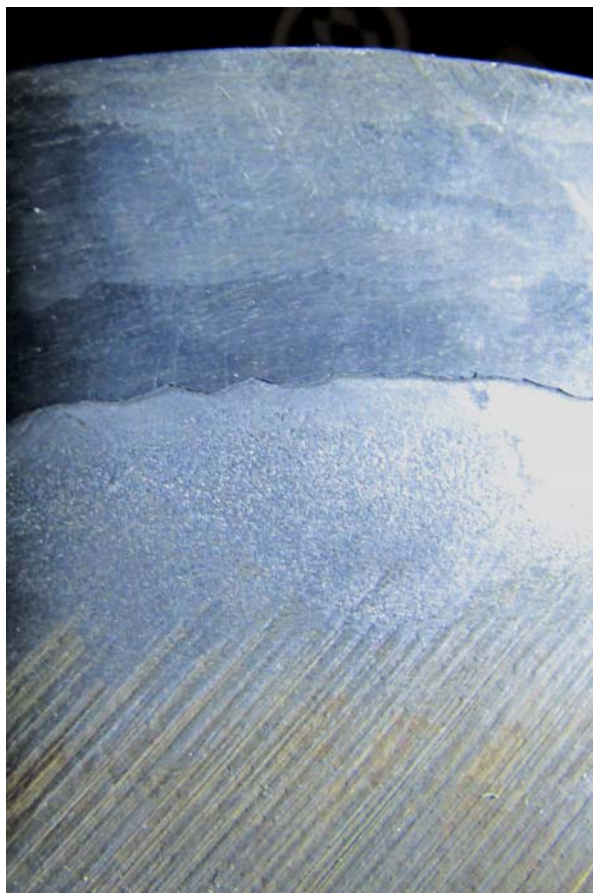
Для изучения строения наплавки выполнялся металлографический анализ макрошлифа на участке предоставленной вырезки. Выявление макроструктуры проводилось электрохимическим травлением в растворе щавелевой кислоты. Установлено, что наплавка выполнена в четыре слоя с механической обработкой каждого слоя перед нанесением последующих слоев. Наибольшее отличие в травимости выявлено между первым и вторым, а также третьим и четвертым слоями. Отсчет слоев – от основного металла вала.

Ультразвуковым контролем нарушения сплошности наплавки и отслоения наплавки от основного металла на вырезке не выявлено. Структурные шумы наибольшей амплитуды выявлены по границе четвертого и третьего слоев наплавки. Отсчет слоев – от основного металла вала (рис. 3).

Рис. 3. Макрошлиф. Строение наплавки (просматриваются 4 слоя)
Fig. 3. Microsection. Costruction of overlaying (There are 4 lays)

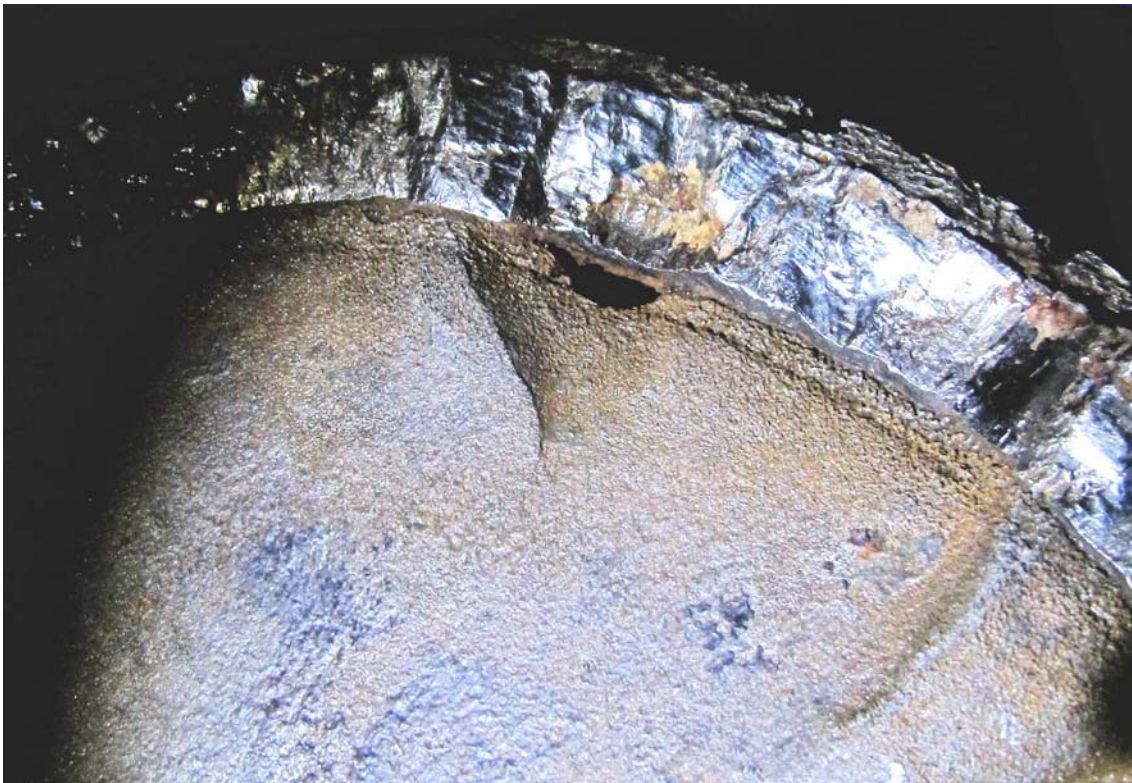
Зарождению трещины в опасном сечении способствовали коррозионные повреждения – коррозионно-усталостный механизм.

- 1) начало разрушения – зарождение коррозионно-усталостной трещины в верхнем слое наплавки (рис. 4);
- 2) временное торможение трещины в межваликовой зоне термического влияния вследствие увеличения прочности этой зоны по сравнению с прочностью наплавки;
- 3) разрушение внутренних слоев наплавки под воздействием непроектной динамической нагрузки;

4) торможение разрушения под влиянием двух факторов – окончания динамического воздействия и перехода в более мягкую и вязкую зону термического влияния в углеродистой стали;

5) распространение усталостной трещины в углеродистой стали при воздействии проектных нагрузок при наличии изгиба вала после динамического воздействия;

6) долом под воздействием изгибных напряжений, затем напряжений скручивания. Зона скручивания имеет прямоугольную форму с отношением сторон 1:3 и смещена от центра, что свидетельствует о наличии прогиба вала.

Рис. 4. Зоны зарождения и развития трещины
Fig. 4. Areas of initiation and crack propagation
