Ю.А. Корнейчук

Дальневосточный государственный технический рыбохозяйственный университет,
690087, г. Владивосток, ул. Луговая, 52б

АВАРИЙНЫЙ РЕМОНТ КОЛЕНЧАТОГО ВАЛА СРЕДНЕОБОРОТНОГО ДИЗЕЛЯ

MIDDLE SPEED DIESEL ENGINE CRANKSHAFT EMERGENCY REPAIR

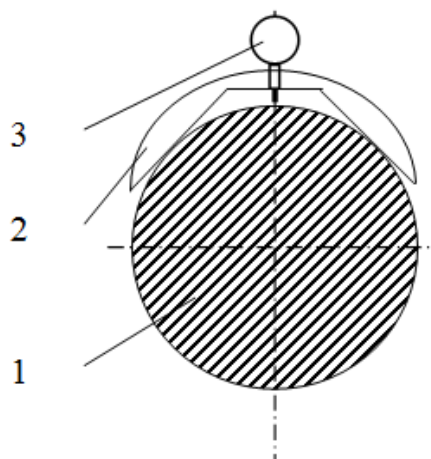
Известны случаи успешного ремонта коленвала, когда обработка шатунной шейки проводилась слесарем-лекальщиком судоремонтного завода напильником повышенной точности. При ремонте в машинном отделении (МО) применяют скобу для оценивания отклонений формы шейки, рис. 1.

Рис. 1. Скоба для контроля формы шейки КВ:
1 – шейка; 2 – скоба;
3 – индикатор часового типа
Fig. 1. Staple for control of form of crankshaft pin:
1 – pin; 2 – staple; 3 – dial gauge

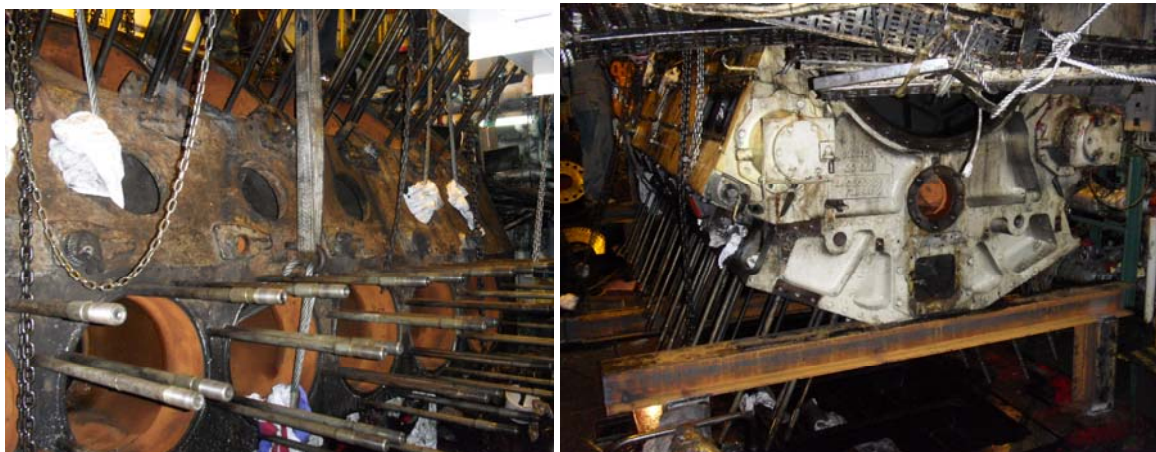
Из-за деградации судоремонтных предприятий Дальнего Востока ремонт пришлось делать за рубежом. Судно было отбуксировано в п. Пусан. Корейскими дизелистами двигатель был разобран. Особенность дизеля в том, что коленвал не лежит в фундаментной раме, а подвешен к блоку цилиндров. Блок двигателя был поднят на таях, перевернут на 180° и размещен на специально подготовленной сварной раме, рис. 2.

Рис. 2. Подготовка блока к ремонту постелей подшипников
Fig. 2. Preparation of block to repair bearing beds

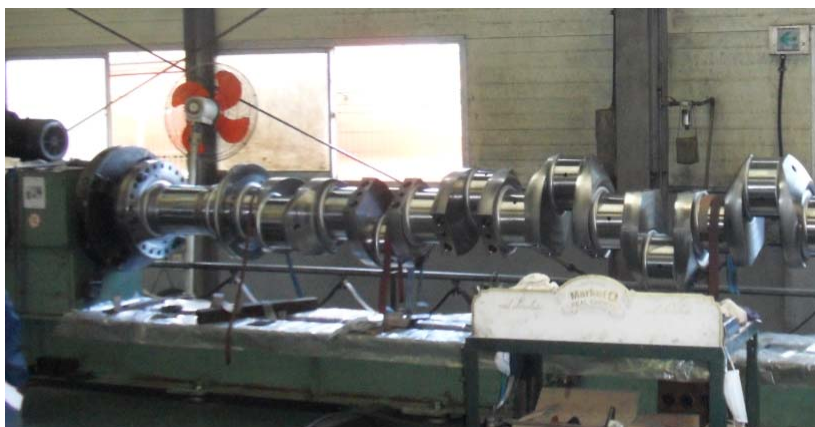
Коленвал демонтирован и выгружен в цех, где произведена наплавка трех поврежденных рамовых шеек. Затем шейки проточили на станке под номинальный размер, рис. 3. Отметим, что в V-образном дизеле рамовая шейка в 2 раза уже, так как на мотылевой шейке крепятся 2 шатуна.

Рис. 3. Станок для протачивания шеек коленчатого вала
Fig. 3. Machine-tool for gnawing through crankpins

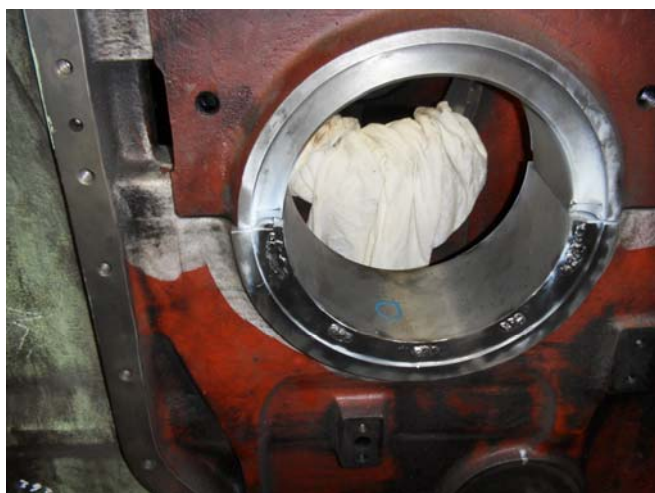
На судне расточены поврежденные постели рамовых подшипников блока цилиндров. На их месте закреплены коксами и приварены новые постели. На рис. 4 показана приваренная новая постель и одетый бугель.

Рис. 4. Рамовый подшипник
Fig. 4. Main bearing

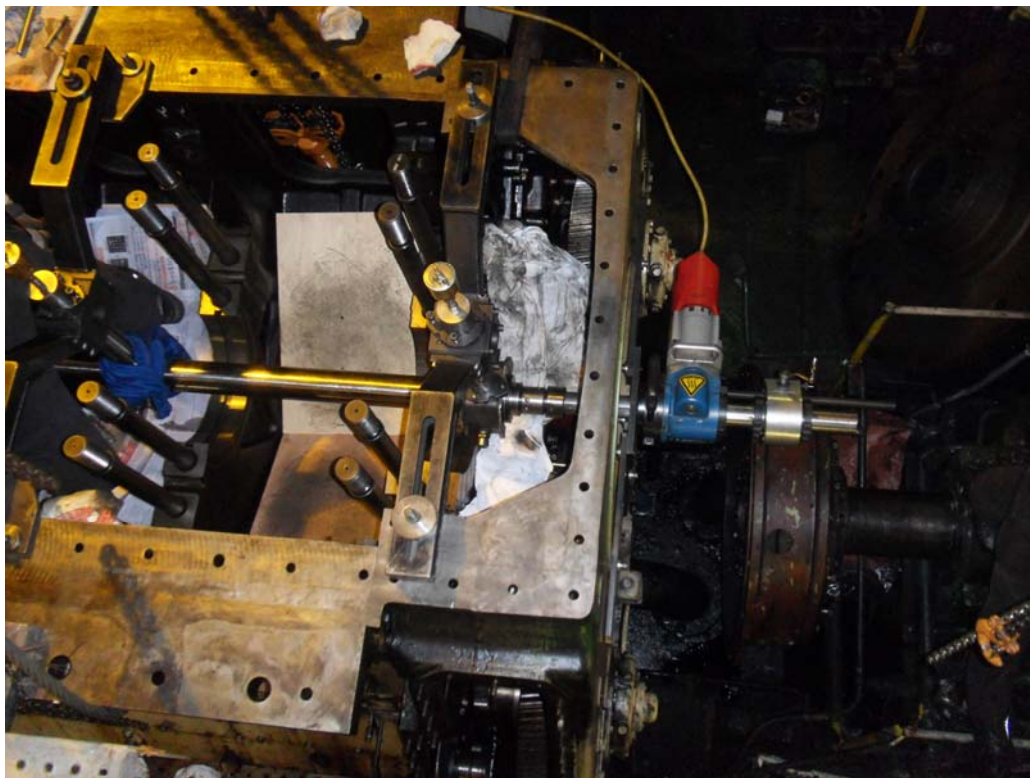
Заменены неисправные шпильки, установлены бугели. Подшипники проточены под номинальный размер шейки коленвала. На рис. 5 показана конструкция вращающейся штанги, приводимой в движение от электродвигателя.

Рис. 5. Центрирующая штанга для крепления инструмента и протачивания постелей подшипников
Fig. 5. The Centering barbell for fastening of instrument and gnawing through bearing beds

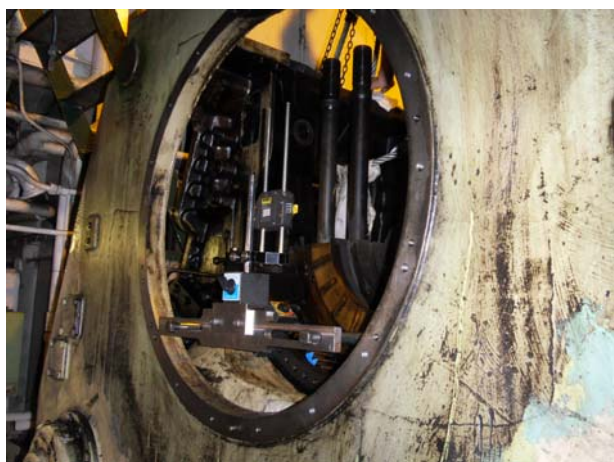
Проверка центровки выполнялась лазерным прибором, рис. 6.

Рис. 6. Центрирование постелей подшипников коленчатого вала лазерным прибором
Fig. 6. Centering of crankshaft bearing beds by a laser device

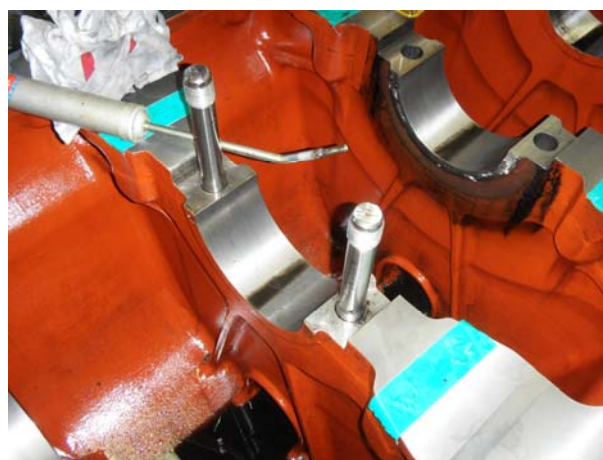
На рис. 7 показаны постели рамовых подшипников после окончательной обработки.

Рис. 7. Постели рамовых подшипников после ремонта
Fig. 7. Main bearing beds after repair

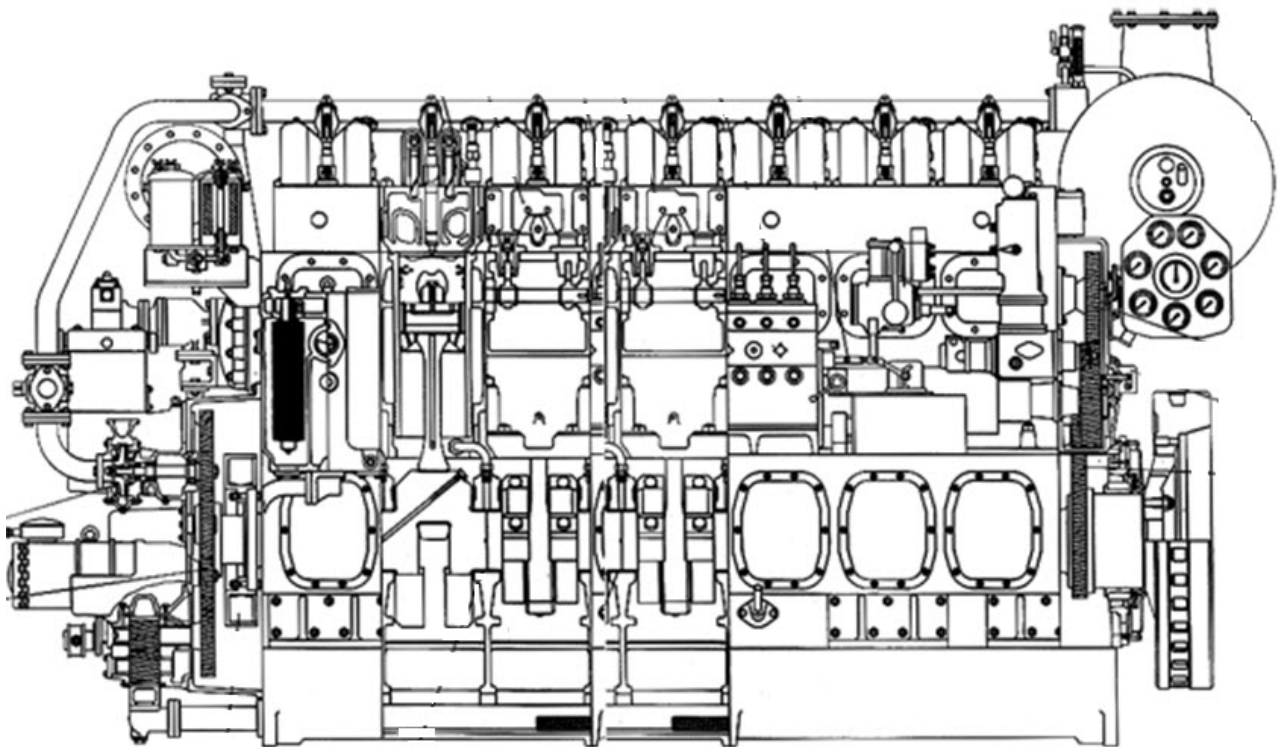
Рис. 8. Дизель SKL 8VD 26/20AL-2
Fig. 8. SKL 8VD 26/20AL-2 diesel engine

Рассмотрим ремонт дизеля «на месте» в МО на примере замены фундаментной рамы главного дизеля № 2 типа SKL 8VD26/20AL на ТСМ проекта 833 «Профессор Леванидов» с переукладкой коленчатого вала. Замена производилась в связи с проворачиванием 2 рамовых подшипников в постелях, возможно, из-за неисправного демпфера крутильных колебаний. Эти машины страдают тем, что силиконовые демпферы требуют постоянного контроля крутильных колебаний торсиографированием.

Примечание. С торца двигателя предусмотрено контрольное отверстие для измерения смещения демпфера при его износе и деформации, рис. 8. Предлагается просверлить сверху отверстие для оценки радиального биения.
