ИССЛЕДОВАНИЕ ПРИЧИН ПОВРЕЖДЕНИЙ РАМОВЫХ ПОДШИПНИКОВ ПРИ ВИБРАЦИИ И ДЕФОРМАЦИИ УПРУГИХ СИСТЕМ ФУНДАМЕНТНЫХ РАМ ВДГ

THE INVESTIGATION OF REASONS OF BEDPLATE BEARING DAMAGES WHEN VIBRATION AND DEFORMATIONS ARE ACTING ON ELASTIC SYSTEM OF AUXILIARY ENGINE BEDPLATES

На приемно-транспортных рефрижераторах типа «Пролив Лаперуза» установлено четыре дизель-генератора 6NVD48-A2 в машинно-котельном отделении, расположенном в кормовой части судна. В эксплуатации было зафиксировано несколько случаев повреждения фундаментных рам ВДГ.

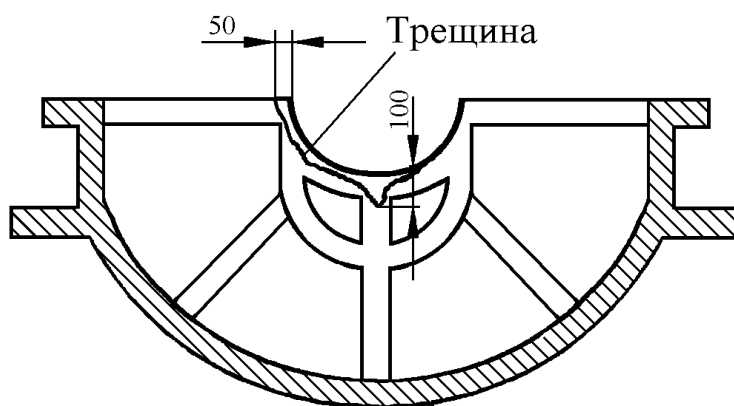
Спустя четыре года на дизель-генераторе № 1, который с момента постройки отработал 27300 ч, а после капитального ремонта – 5142 ч, при мойке картера для замены масла на поперечной балке картера опоры рамового подшипника № 5 была обнаружена трещина. Трещина расположена от верхней опоры с обеих сторон вниз примерно по окружности концентрической окружной постели (рис. 1).

Рис. 1. Трещина опоры рамового подшипника № 5 в фундаментной раме ВДГ № 1 т/х «Пролив Лаперуза»: сверху начало трещины на расстоянии 50 мм от постели рамового подшипника, внизу – на расстоянии 100 мм от постели рамового подшипника

После обнаружения трещины было проверено крепление коленчатого вала, обжатие болтов фундаментной рамы и рамового подшипника № 5, натяг вкладышей рамового подшипника № 5. Рамовый подшипник № 5 был демонтирован, осмотрены вкладыши подшипников и рамовая шейка. Дефектов не обнаружено. Для восстановления дизель-генератора № 1 фундаментная рама была заменена.

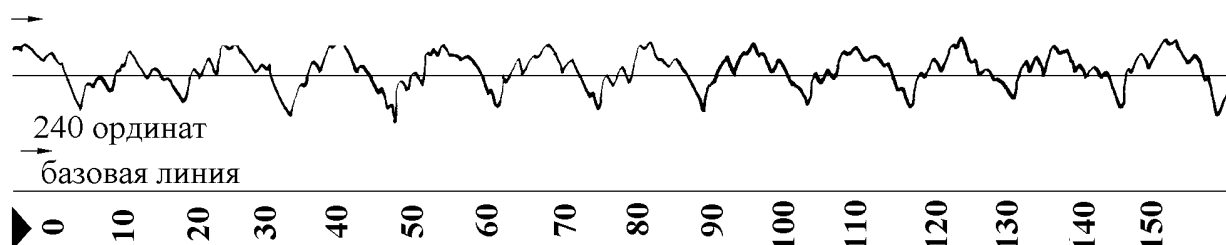
Измерения производились виброизмерительной установкой ИШВ-001 с пьезоэлектрическим датчиком. Производилась запись виброграмм для визуализации. Пример образца виброграмм приведён на рис. 2.

Рис. 2. Образец виброграммы. Вертикальная вибрация фундамента ВДГ т/х «Пролив Лаперуза». Скорость $N_e = 370$ кВт

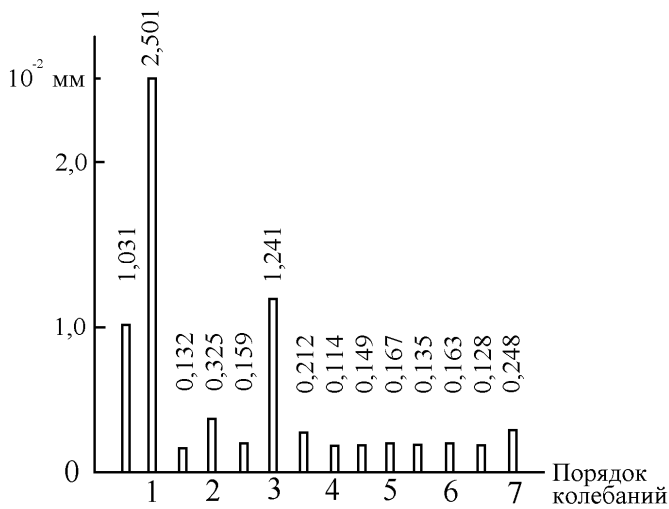
Рис. 3. Амплитуда колебаний
Fig. 3. Vibration amplitude

Результаты гармонического анализа измерений вибрации показаны на рис. 3, 4. Связь между порядком выявленных колебаний и их частотами приведена в таблице. Как следует из рис. 3, 4, наибольшие амплитуду и ускорение имеет первый порядок, который соответствует номинальной частоте вращения.

Сравнение частот собственных колебаний конструкций, на которых установлены ВДГ с частотами колебаний [3], возбуждаемых работой дизель-генераторов, показывает, что они лежат вне резонансных зон.

Полученные максимальные амплитуды колебаний не превышают допустимых норм [4, табл. 1.5.3.4].
