Научные труды Дальрыбвтуза. 2024. Т. 70, № 4. С. 186–192.

Исследование причин и анализ выхода из строя левого главного двигателя марки 8NVDS48A-3U на т/х «Иван Жданов» ОАО «Амурское пароходство»

Investigation of the causes and analysis of the failure of the left main engine of the 8NVDS48A-3U brand on the Ivan Zhdanov m/s of Amur Shipping Company

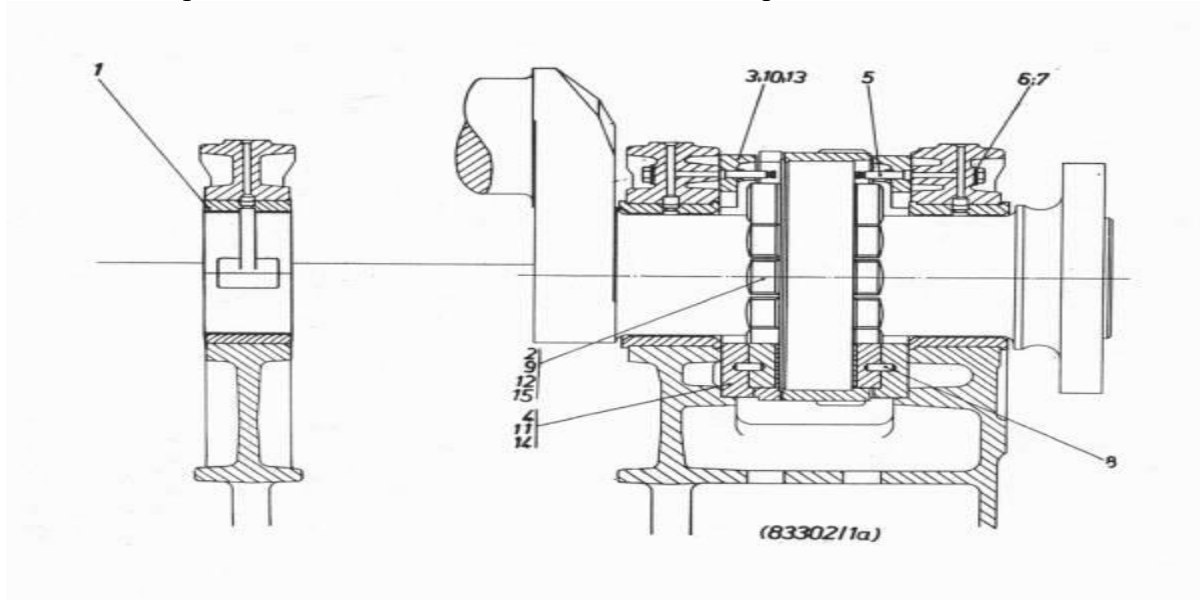
2. При этом опорный подшипник промежуточного вала проворачивался в корпусе, имеется выработка по всему диаметру на длине 90 мм; биение шейки под опорный подшипник 0,06 мм (допускаемое 0,06); торцевое биение 0,1 мм (допускаемое 0,03). Торцевое биение трехкратно превышало допускаемое, это и могло привести к выработке баббитовой заливки упорного подшипника и к нарушению условий нормальной работы к/вала; имела место механическая деформация упорного подшипника переднего и заднего хода самого двигателя (рисунок), обнаружен наклеп на направляющих сегментах именно переднего хода и износ баббитовой заливки. Осевой разбег к/вала не должен быть больше 0,4–0,6 мм, однако только существенным превышением осевого разбега к/вала можно объяснить ситуацию с шатуном 3-го цилиндра (см. п. 4). Несмотря на гарантированное обеспечение осевого усилия в 196 кН, упор винта при наматывании сети мог превысить допускаемую работоспособность по осевой нагрузке упорного подшипника в 1,5–2 раза. А если при этом уже имела выработка упорного подшипника, то аварийный отказ двигателя мог стать достоверным событием.

Конструкция опоры к/вала с упорным и тонкостенным рамовым подшипниками.
Составлено авторами
