## **ПОВРЕЖДЕНИЯ ВСПОМОГАТЕЛЬНОГО СУДОВОГО ДИЗЕЛЯ 6ЧН 18/22-225 В ЭКСПЛУАТАЦИИ**

*Рассмотрены случаи аварийных происшествий с вспомогательным судовым дизелем 6ЧН 18/22-225 производства ОАО «Дальдизель», имевшие место в эксплуатации на судне типа СРТМ-К на Дальневосточном бассейне. Проанализированы причины аварийных происшествий и мероприятия по устранению их последствий. Основные причины аварийных происшествий – некачественное изготовление запасных частей.*

## **DAMAGES OF AUXILIARY MARINE ENGINE 6CH18/22-225 IN OPERATION**

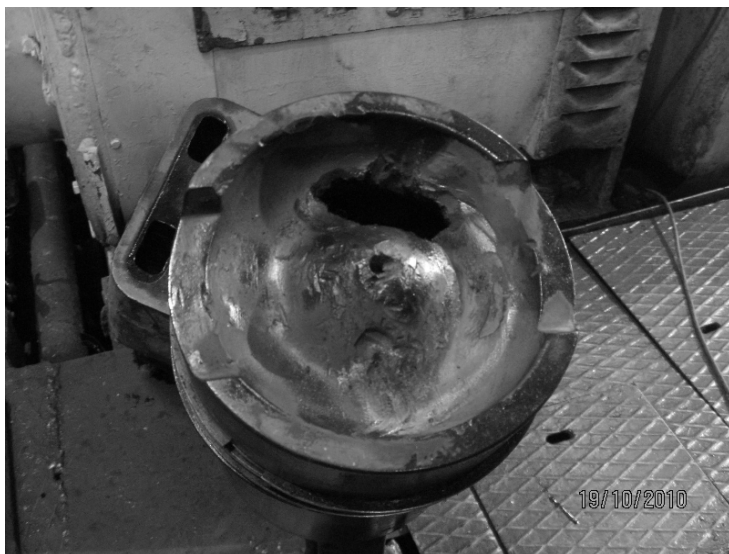
В период эксплуатации СРТМ-К «Мальцево» осенью 2010 г. произошли две аварии вспомогательного среднеоборотного дизеля 6ЧН 18/22-225. В период промыслового рейса 19 октября 2010 г. на вахте третьего механика сработала аварийно-предупредительная сигнализация и остановился ВДГ № 1. Путём осмотра было установлено, что в шестом цилиндре произошла неполадка. После демонтажа цилиндрической крышки шестого цилиндра определили, что произошёл обрыв выпускных клапанов и обнаружено повреждение днища поршня (рис. 1, 2). Затем были вскрыты лючки картера, рассоединена нижняя головка шатуна и повреждённый поршень вместе с шатуном был демонтирован при помощи тали (рис. 3). Из картера были извлечены фрагменты от повреждённого поршня.

Рис. 1. Повреждение поршня цилиндра № 6 дизеля 6ЧН 18/22-225  
Fig. 1. Damage of piston of cylinder № 6 of 6ЧН18/22-225 diesel

Заменяли крышку с клапанами и повреждённый поршень вместе с кольцами на запасные. Установили на место. Полностью сменили смазочное масло и масляные фильтры. Произвели пробный пуск. Сбоя работы при пробном запуске не обнаружили.

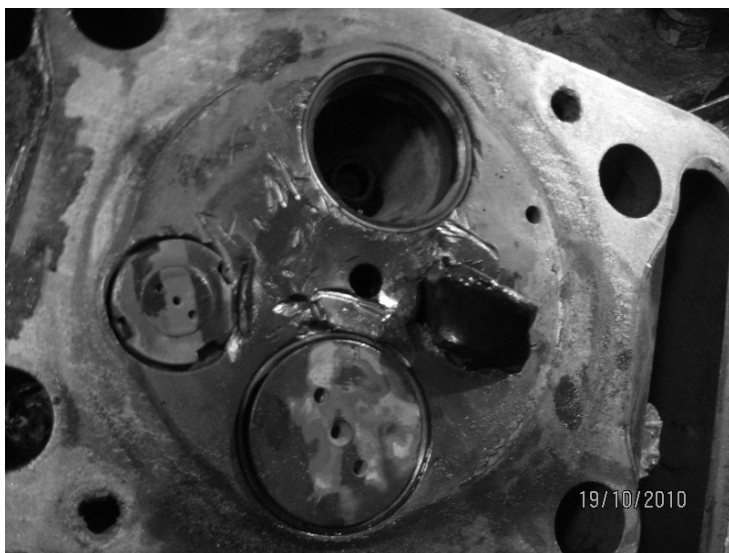
Рис. 2. Повреждение днища крышки цилиндра № 6 дизеля 6ЧН 18/22-225  
Fig. 2. Damage of cylinder cover bottom of cylinder № 6 of 6ЧН18/22-225 diesel

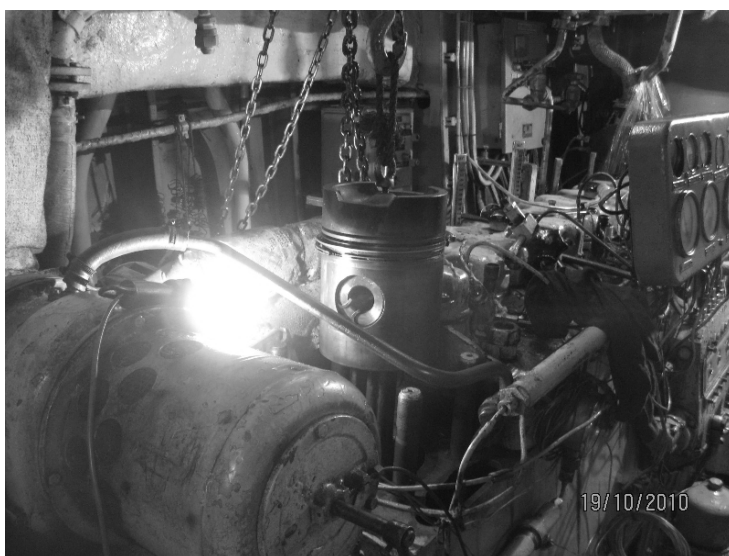
Рис. 3. Демонтаж поршня дизеля 6ЧН 18/22-225  
Fig.3. Dissemble of piston of 6ЧН18/22-225 diesel

В рассмотренных случаях повреждения деталей привели к остановке ВДГ и выводу его из эксплуатации. Была произведена выемка поршней с помощью талей, а это довольно трудоёмкая операция. Перед выемкой поршня необходимо произвести подготовительные работы – снять крышку цилиндра, отсоединить крышку нижней головки шатуна.

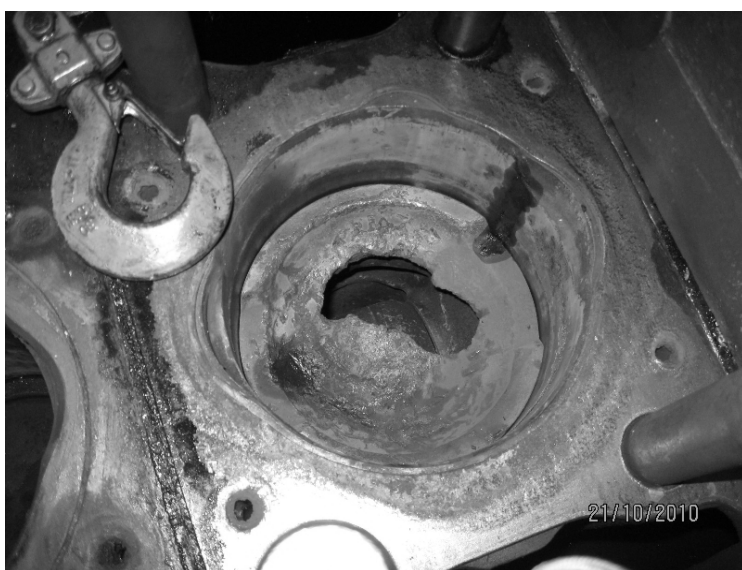
После демонтажа цилиндровой крышки пятого цилиндра определили, что произошёл обрыв тарелки выпускного клапана и обнаружено повреждение днища поршня (рис. 4) и крышки цилиндра (рис. 5). Затем были произведены все необходимые мероприятия по восстановлению работоспособности дизеля, как и в предыдущем случае.

Рис. 4. Повреждение поршня цилиндра № 5 дизеля 6ЧН 18/22-225

Fig. 4. Damage of piston of cylinder № 5 of 6CH18/22-225 diesel

Основной причиной обрыва тарелки клапана, как правило, является некачественное изготовление. В приведённых примерах на дизель были установлены дешёвые контрафактные клапаны, изготовленные не на ОАО «Дальдизель».

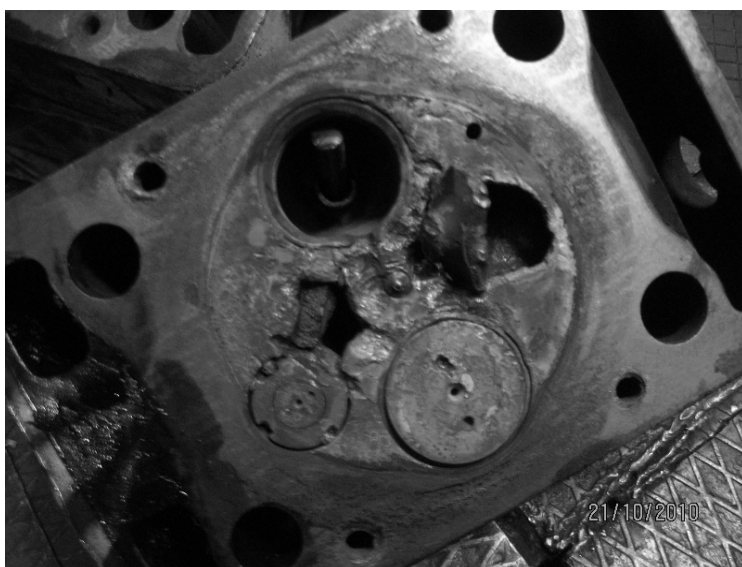
Рис. 5. Повреждение днища крышки цилиндра № 5 дизеля 6ЧН 18/22-225

Fig. 5. Damage of cylinder cover bottom of cylinder № 5 of 6CH18/22-225 diesel
